# TOITURE C.V.DIONNE

**Inspection d'un bassin avec thermographie**

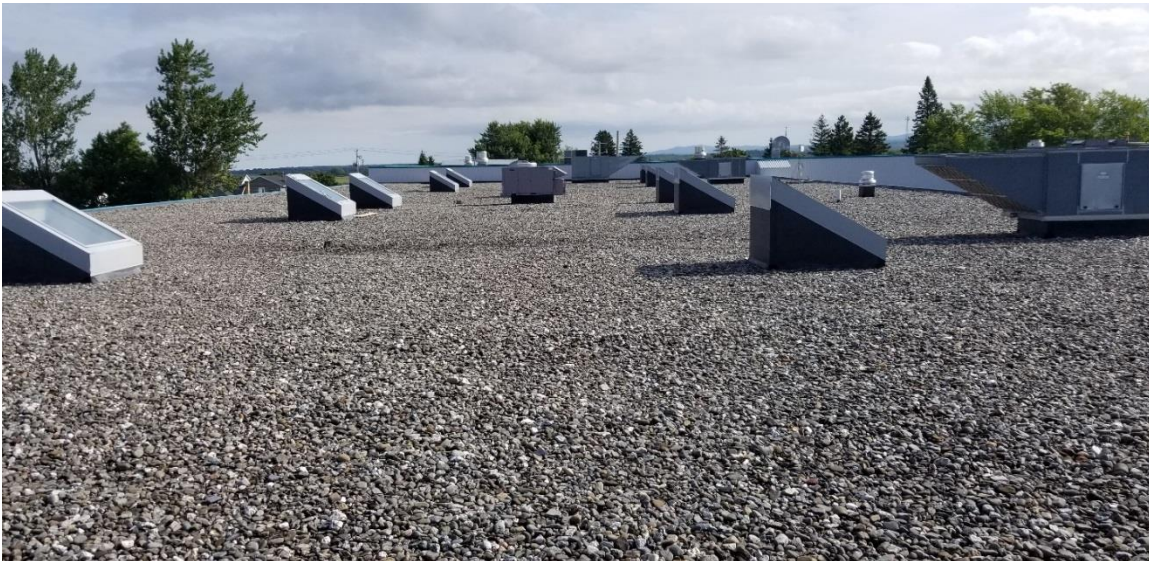
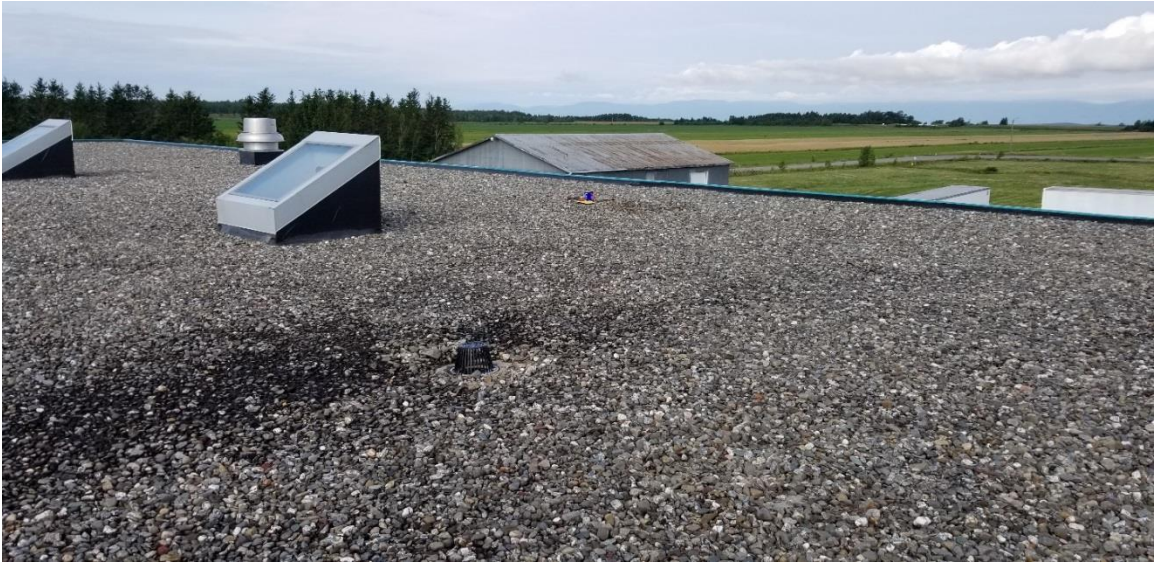
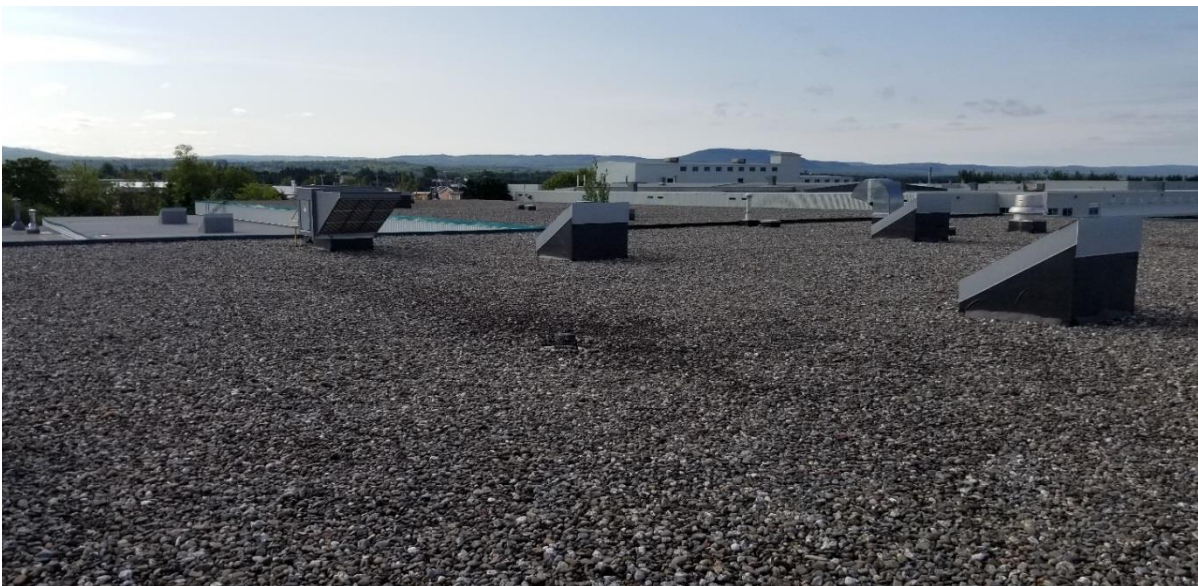
Sur les photos #1, 2 et 3, nous pouvons voir à l'œil nu que la roche est humide autour du drain. Pour l'instant, on peut affirmer que de l'eau s'accumule sur la surface de la couverture, mais cette eau est-elle entrée sous le revêtement de toiture ?

- 1- Enlever la roche sur l'ensemble du bassin de 7 500 pi<sup>2</sup>
- 2- Sur la zone problématique (1800 pi<sup>2</sup>) : retirer la membrane existante, la fibre de bois et l'isolant mouillé
- 3- Vérifier que l'isolant n'est pas mouillé à l'extérieur de cette zone. Si c'est le cas, on va devoir ouvrir la zone davantage pour retirer l'ensemble de l'isolant mouillé.
- 4- Installer panneaux d'isolants et fibre de bois sur cette zone.
- 5- Recouvrir l'ensemble du bassin d'une nouvelle membrane\*.

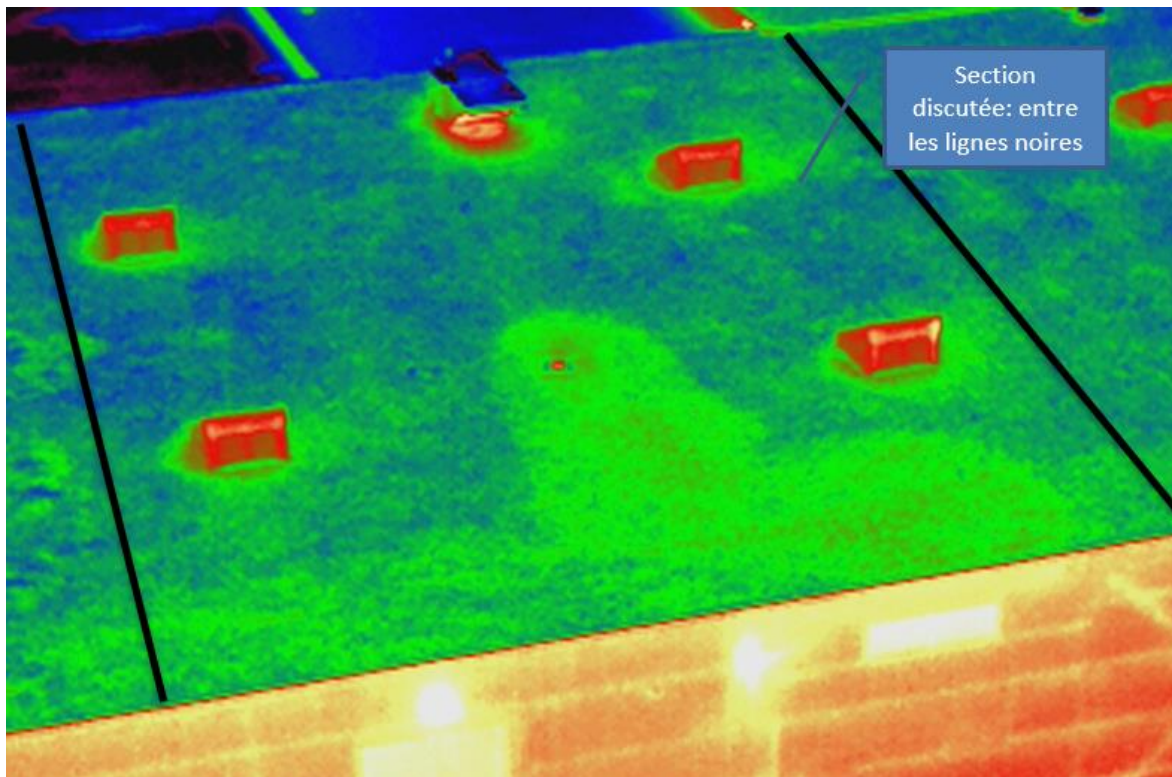
## Photo thermo #1

Entre les lignes noires : la zone que le client voulait faire inspecter (superficie de 7 500 pi<sup>2</sup>).

Grâce à l'image thermique, nous pouvons facilement voir la couleur verte autour du drain (petit point rouge) et autour des puits de lumière.

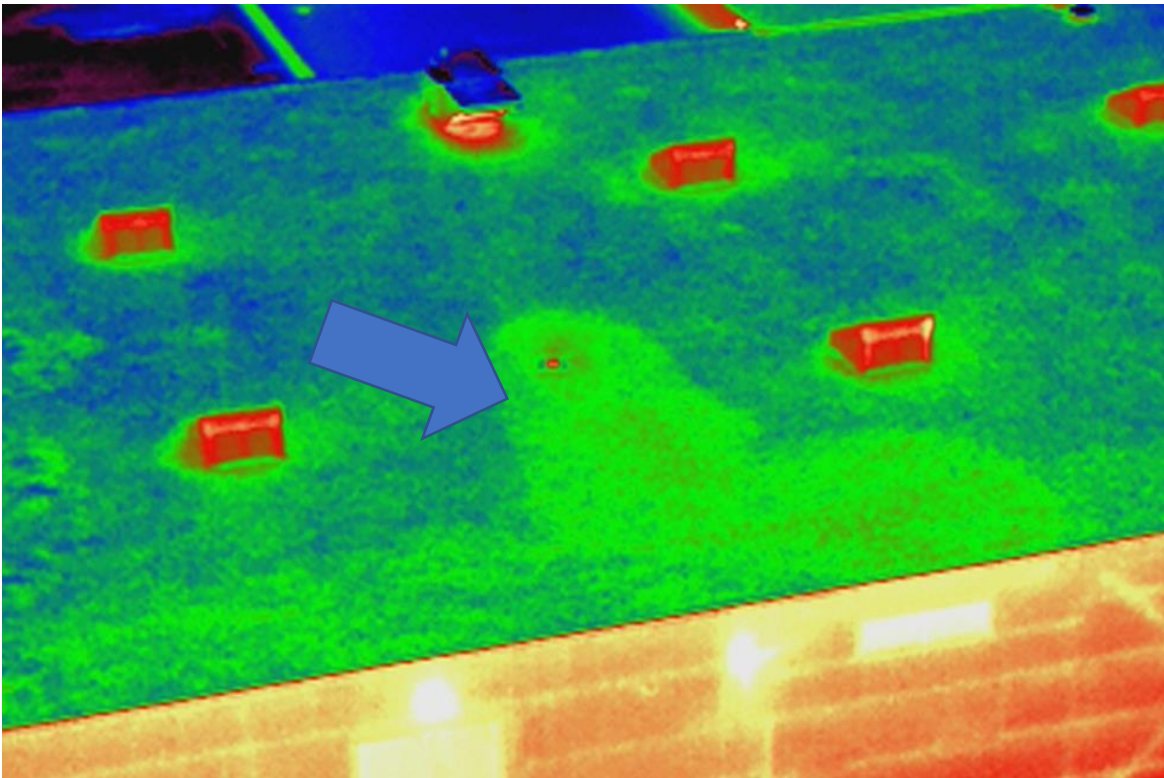
## Photo thermo #2

Le vert autour des puits de lumière signifie une perte de chaleur à ce niveau. Jusque-là, cette perte de chaleur est normale. Il y a toujours une certaine perte de chaleur autour des sorties aux toits, des fenêtres et autres ouvertures d'un bâtiment.

**Couleur verte autour du drain en grande quantité :** cela signifie que de l'eau s'est infiltrée sous la membrane. Cela veut donc dire que l'isolant et les autres composantes de la toiture sont atteints. En faisant une coupe, nous avons pu confirmer que l'eau s'était rendue à l'isolant et que celui-ci était mouillé sur cette zone.
