# TOITURE C.V.DIONNE

**Inspection d'un bassin avec thermographie**

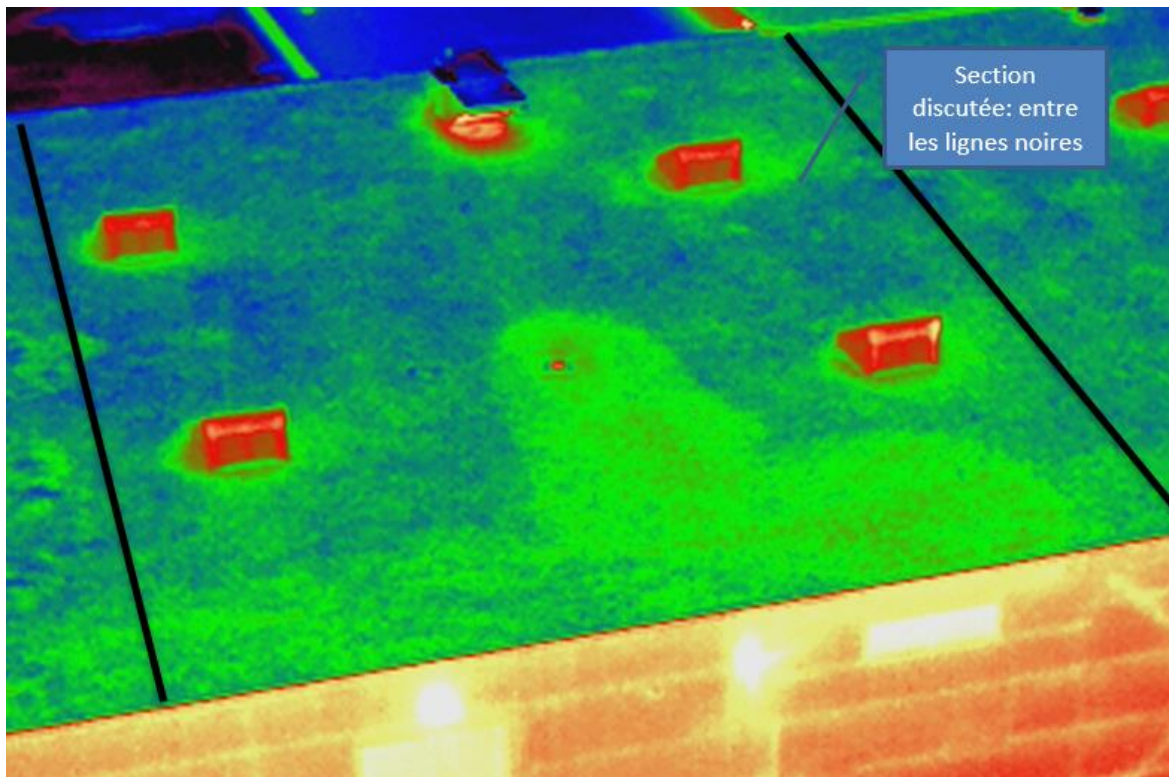
## Photo thermique #1

Entre les lignes noires : zone qui a été ciblée pour fin d'inspection (superficie de 7,500 pi<sup>2</sup>).

Grâce à l'image thermique, nous constatons voir la couleur verte autour du drain (drain représenté par le point rouge) et autour des puits de lumière.

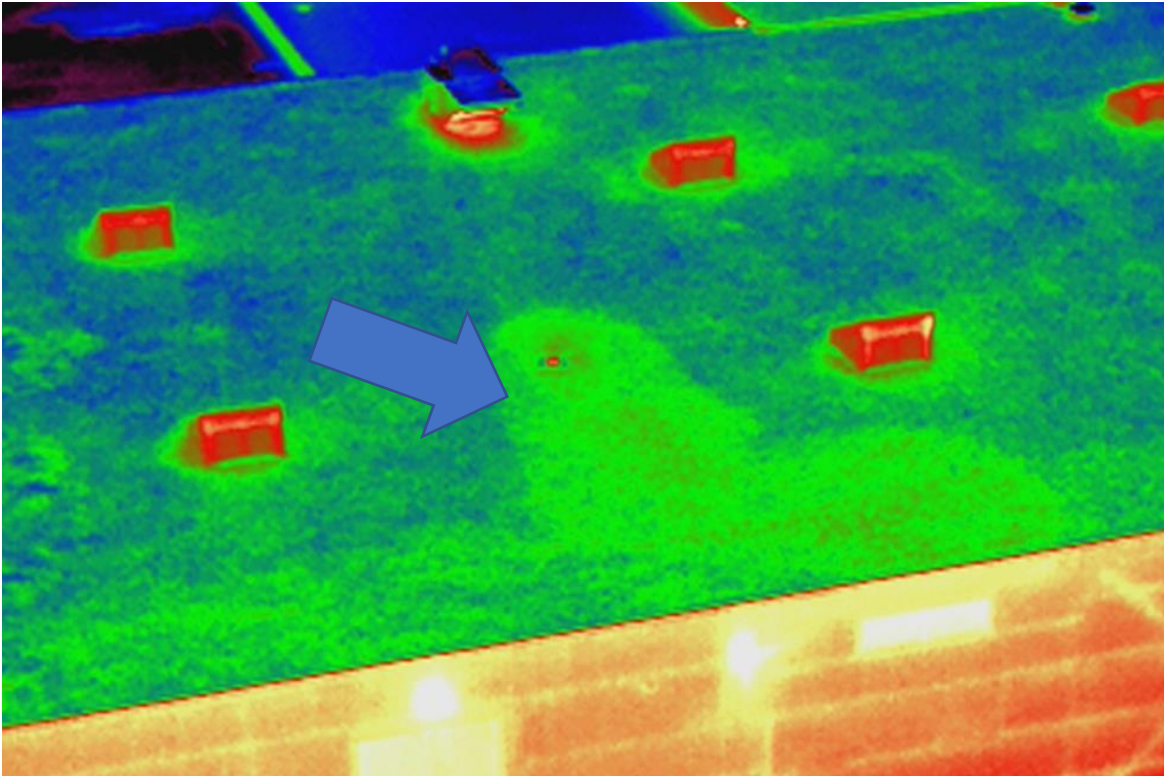
## Photo thermique #2

Le vert autour des puits de lumière signifie une perte de chaleur à ce niveau. Jusque-là, cette perte de chaleur est normale. Il y a toujours une certaine perte de chaleur autour des sorties aux toits, des fenêtres et autres ouvertures d'un bâtiment.

**Couleur verte autour du drain en grande quantité :** cela démontre que l'eau s'est infiltrée sous le système d'étanchéité. Cela nous indique que les diverses composantes de la couverture sont affectées. En effectuant une coupe, nous avons confirmé que l'eau s'est bien infiltrée jusqu'à l'isolation car celui-ci est imbibé d'eau dans cette zone.

Superficie du bassin inspecté :	75 X 100 = 7500 pi <sup>2</sup>
Zone problématique :	1 800 pi <sup>2</sup> (autour du drain)
Zone <b>non</b> problématique :	5 700 pi <sup>2</sup> (7 500 – 1 800)

- 1- Enlever la roche sur l'ensemble du bassin de 7 500 pi<sup>2</sup>
- 2- Sur la zone problématique (1800 pi<sup>2</sup>) : retirer la membrane existante, la fibre de bois et l'isolant mouillé
- 3- Vérifier que l'isolant et le panneau fibre ne sont pas mouillés à l'extérieur de cette zone. Si c'est le cas, on va devoir ouvrir la zone davantage pour retirer l'ensemble de l'isolant mouillé.
- 4- Installer panneaux d'isolants et fibre de bois sur cette zone.
- 5- Recouvrir l'ensemble du bassin d'une nouvelle membrane\*.

Membrane conseillée : **membrane élastomère** pour une durée de vie moyenne de 30 ans.
